## RAPPORT D'ENQUÊTE MARITIME M03L0026

### ÉCHOUEMENT

DU VRAQUIER *GREAT CENTURY*  
SUR LE FLEUVE SAINT-LAURENT  
AU LARGE DE BATISCAN (QUÉBEC)  
LE 26 FÉVRIER 2003

Rapport numéro M03L0026

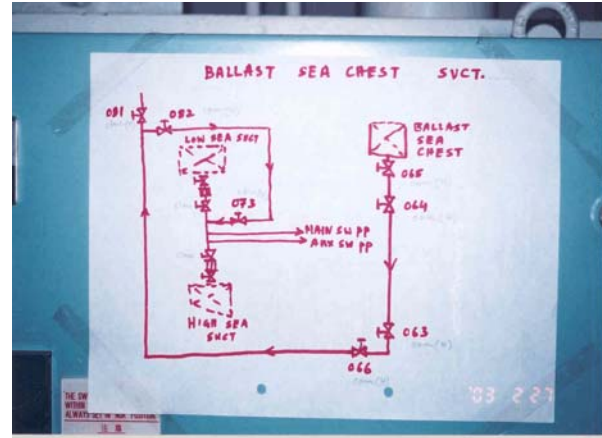
Photo 3. Croquis

Peu après, le navire jette l'ancre et on procède à l'inspection de son circuit de refroidissement. Un inspecteur de Transports Canada qui a embarqué avant la remise à flot entreprend l'inspection en examinant les deux crépines d'aspiration à la mer; il constate qu'elles sont toutes deux obstruées par de la glace. L'inspecteur consulte les plans du navire et avise le service machine des divers moyens à sa disposition pour refroidir les machines lorsque le navire navigue dans des eaux couvertes de glaces. Pour mieux informer le personnel, on affiche des croquis (Photos 2 et 3) à côté des panneaux de démarrage de la pompe de refroidissement principale et des pompes de refroidissement auxiliaires.
